# Κατασκευή κορμόσπιτων

Ποιους παράγοντες οφείλουμε να προσέξουμε κατά την κατασκευή κορμόσπιτων, ώστε να δημιουργήσουμε μια άρτια κατασκευή; Ποια σφάλματα στη δομή του ξύλου είναι σημαντικά και πώς να τα αποφύγουμε;

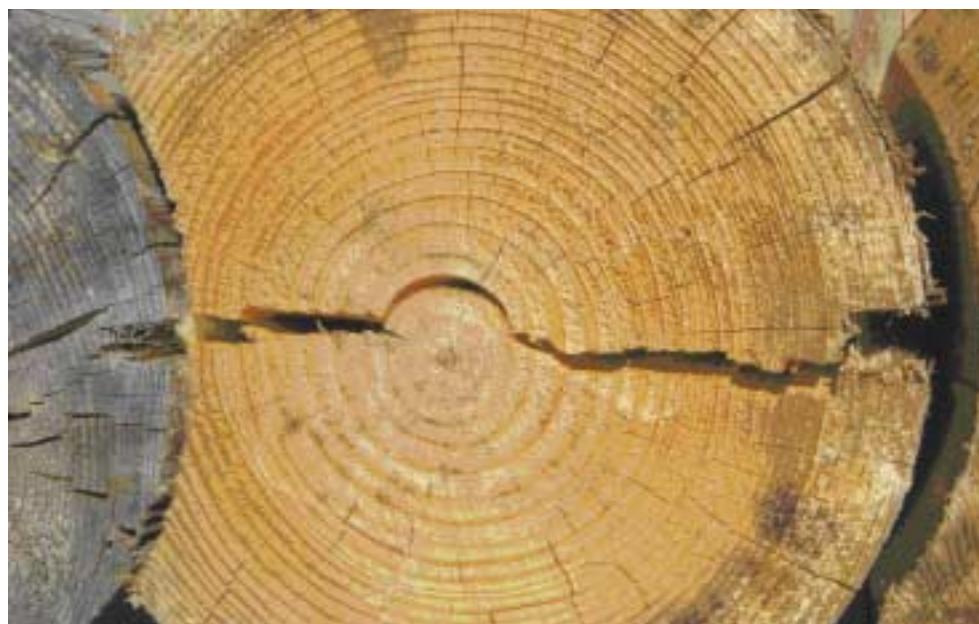
**Ραγάδα στην εγκάρσια τομή κορμού**

- Έντονη ραγάδωση των κορμών, τόσο κατά μήκος, όσο και στις εγκάρσιες τομές (σόκορα). Οι ραγάδες είναι συνήθως ακτινικές (στην κατεύθυνση των ακτίνων των κορμών) με βάθος, και έτσι υποβαθμίζουν τα δομικά στοιχεία - κορμίδια και προκαλούν μείωση της μηχανικής αντοχής (π.χ. κάμψη, θλίψη κ.α.). Το γεγονός αυτό υποβαθμίζει σταδιακά όλη την ξύλινη κατασκευή.

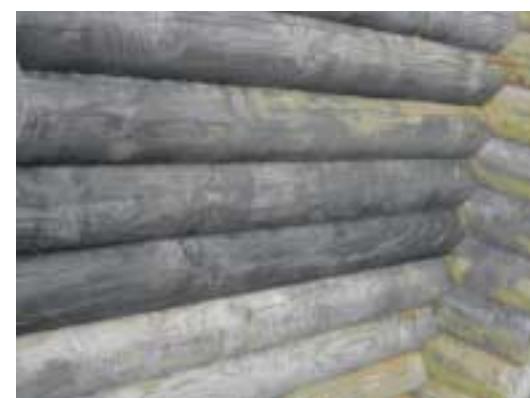
**Κορμοί με κυάνωση**

- Έντονη κυάνωση του ξύλου η οποία προκαλείται από μύκητες *Ceratocystis*

που προσβάλουν το ξύλο, κυρίως της πεύκης, όταν το ξύλο βρεθεί εκτεθειμένο σε περιβάλλον υγρό και θερμό. Η προσβολή αυτή προκαλεί και έντονη οπική υποβάθμιση γιατί "μελανώνει" το ξύλο.

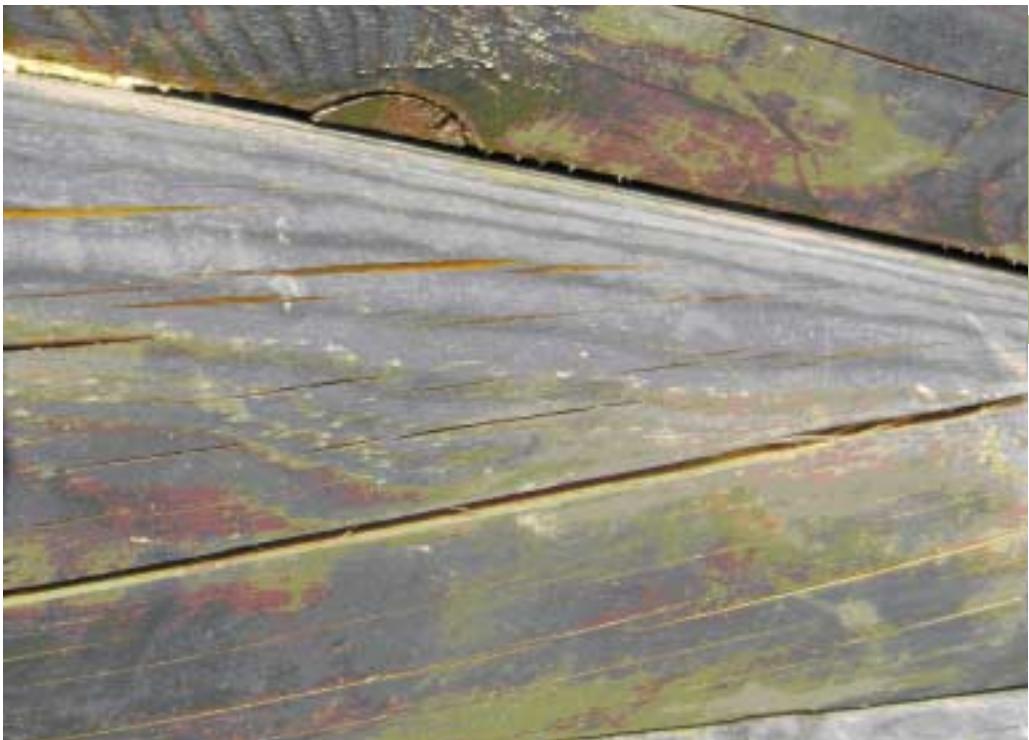
Στρεψοΐνια

- Μπορεί σε μικρό αριθμό κορμών να είναι εμφανές το σφάλμα της στρεψοϊνιας. Πρόκειται για σφάλμα δομής του ξύλου, όπου οι ίνες του ξύλου δεν είναι παράλληλες προς τον άξονα του κορμού αλλά ακολουθούν μια ελικοειδή πορεία γύρω από τον άξονα του κορμού.

Το σφάλμα αυτό προκαλεί πολύ μεγάλη μείωση της μηχανικής αντοχής του ξύλου αλλά και συστροφή του κορμού κατά την πρόσληψη και αποβολή υγρασίας από και προς την ατμόσφαιρα. Οι τάσεις που δημιουργούνται κατά τη συστροφή των κορμών είναι πολύ μεγάλες και παρασύρουν και τους άλλους κορμούς προκαλώντας παραμόρφωση της τοιχοποιίας. Για τους λόγους αυτούς το σφάλμα αυτό δεν πρέπει να υπάρχει σε μορφοποιημένους κορμούς ξύλινων κατασκευών.
